# Energiesparprojekt 50/50

## CO<sub>2</sub>-Luftqualitätssensor im Turnsaal

### Mittelschule Gerlitz

Stadtgemeinde Hartberg

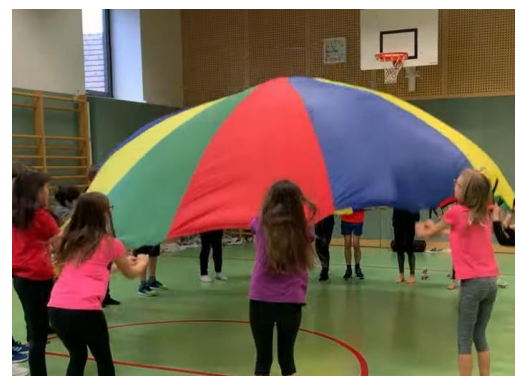
Im Zuge des Energiespar-Projektes 50/50 wurde festgestellt, dass der CO<sub>2</sub>-Luftqualitätssensor im Turnsaal defekt war. Dadurch wurden permanent zu hohe CO<sub>2</sub>-Werte angezeigt und die Lüftung lief 24 Stunden am Tag! Das führte zu einem sehr hohen, unnötigen Stromverbrauch.

Neben einigen weiteren Maßnahmen wurde auch der defekte Sensor ausgetauscht und der Stromverbrauch am Ende des Jahres lag 10 % unter dem Vergleichswert (Mittelwert der drei Vorjahre).
